DECORADOS CORONA

BASE DECO FUENTE AZUL

Referencia: 316151151

Colección: PISCINAS

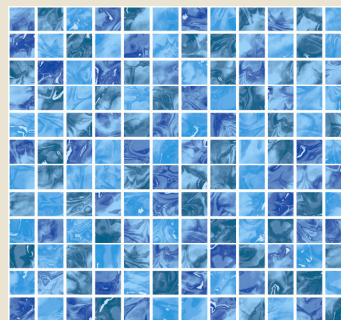
El color presentado en la fotografía es una aproximación al color real.
The color represented in the photograph is an approximation to the real color.

Pieza cerámica ideal para instalar en zonas húmedas como piscinas, con un acabado texturizado en su superficie, la cual genera una sutil sensación de relieve. Sus tonalidades en colores azules y acabados en su diseño logrando diferentes efectos. Adicional está elaborada sobre cerámica, la cual resiste a la humedad, agentes químicos y cambio de temperatura, logrando una mayor durabilidad en el tiempo.
