DECORADOS CORONA

## BASE DECO SUECIA CO BEIGE CU

**Referencia:** 755121031  
**Formato:** 30.1X75.3  
**Color:** BEIGE

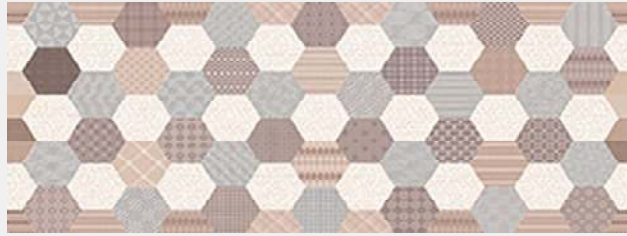
El color presentado en la fotografía es una aproximación al color real.  
The color represented in the photograph is an approximation to the real color.
